Opinia techniczna instalacji c.o. i kotłowni olejowej w budynku Szkoły Podstawowej w Słuczu

OPRACOWANIE :	Opinia techniczna instalacji c.o. i kotłowni olejowej w budynku Szkoły Podstawowej w Słuczu		
BRANŻA :	Sanitarna	Egzemplarz	2
INWESTOR :	Urząd Gminy Radziłów 19-213 Radziłów Plac 500-lecia 14		
LOKALIZACJA :	Szkoła Podstawowa w Słuczu Słucz 114 19-213 Słucz Gmina: Radziłów Powiat: grajewski Województwo: podlaskie		
Kategoria obiektu	IX

Łomża, dnia 28.02.2019

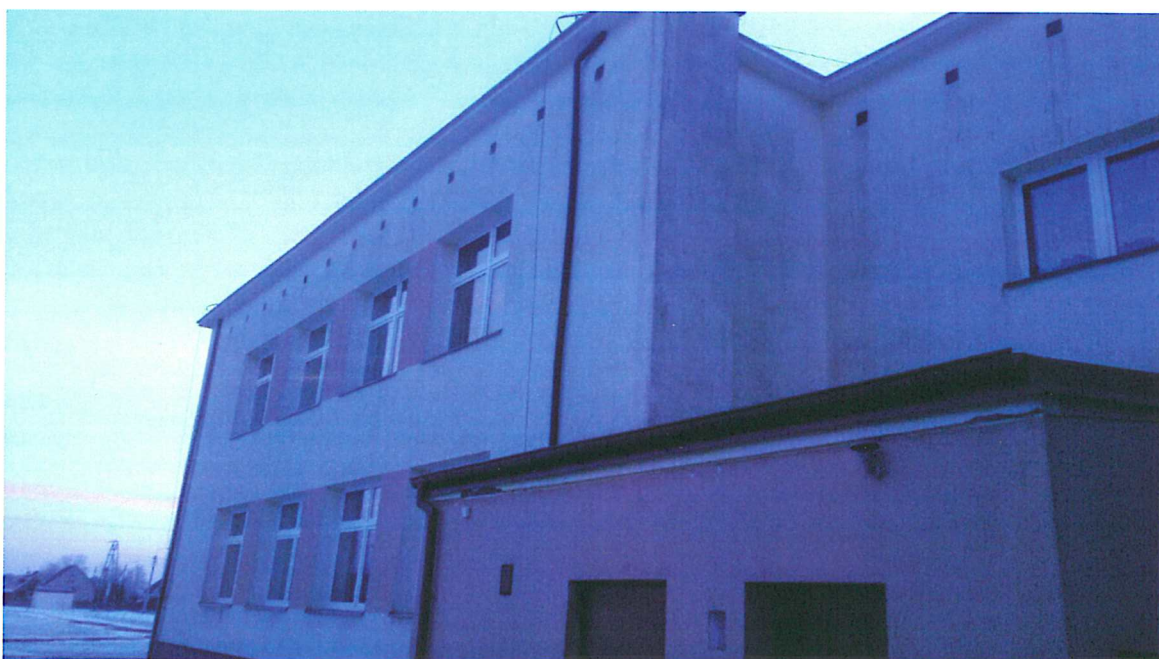
Szkoła podstawowa w miejscowości Słucz jest to budynek dwukondygnacyjny częściowo podpiwniczony – część socjalno gospodarcza. Wybudowany został ok roku 1955 z cegły żerańskiej a jego powierzchnia użytkowa to 937m² i kubatura 2513m³. Składa się z budynku dydaktycznego oraz sali gimnastycznej połączonej ze szkołą łącznikiem. Dodatkowo, w roku 1994, do szkoły dobudowany został parterowy budynek posadowiony bezpośrednio przy wschodniej ścianie z przeznaczeniem na kotłownię olejową.

Rysunek 3. Przybudówka do budynku szkoły przeznaczona na pomieszczenie kotłowni (źródło własne)

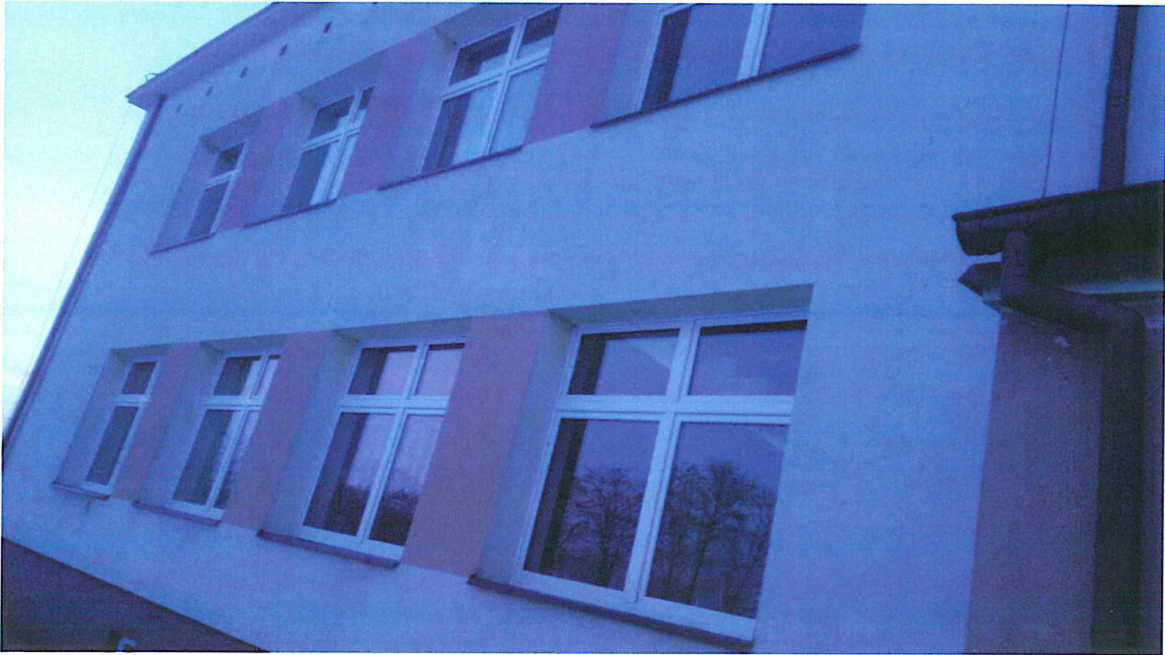
- wymieniona została stolarka okienna i drzwiowa,

Rysunek 4. Stolarka okienna w budynku szkoły w Słuczu (źródło własne)

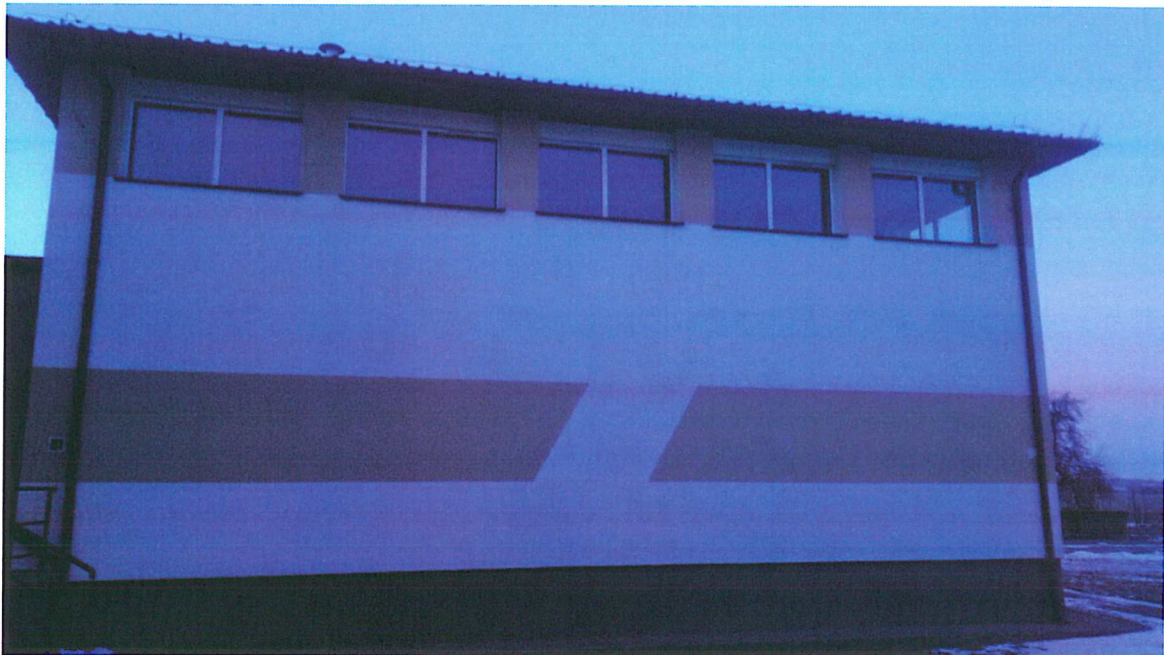
- docieplone zostały fundamenty budynku,
- docieplono ściany zewnętrzne budynku szkoły, łącznika, sali gimnastycznej i kotłowni,

Rysunek 5. Elewacja wykonana na budynku szkoły w Słuczu (źródło własne)

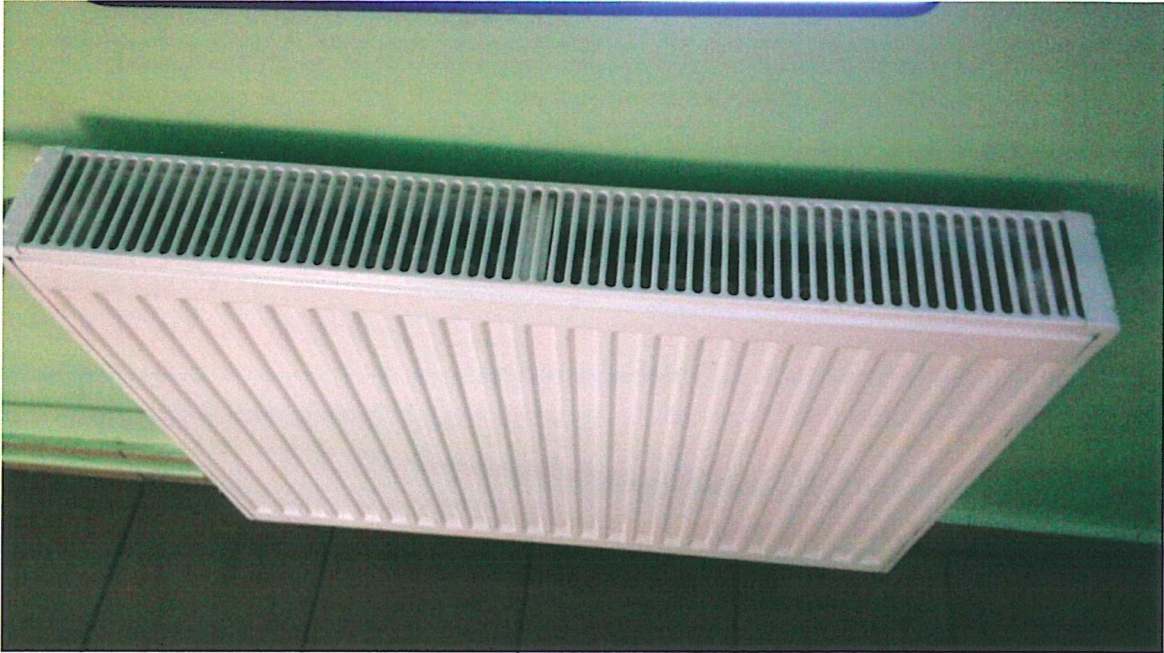
- wykonano również prace polegające na dociepleniu stropodachu,
- modernizacji poddano także istniejącą instalację c.o.,

Rysunek 6. Grzejnik płytowy zamontowany w szkole po modernizacji c.o. (źródło własne)

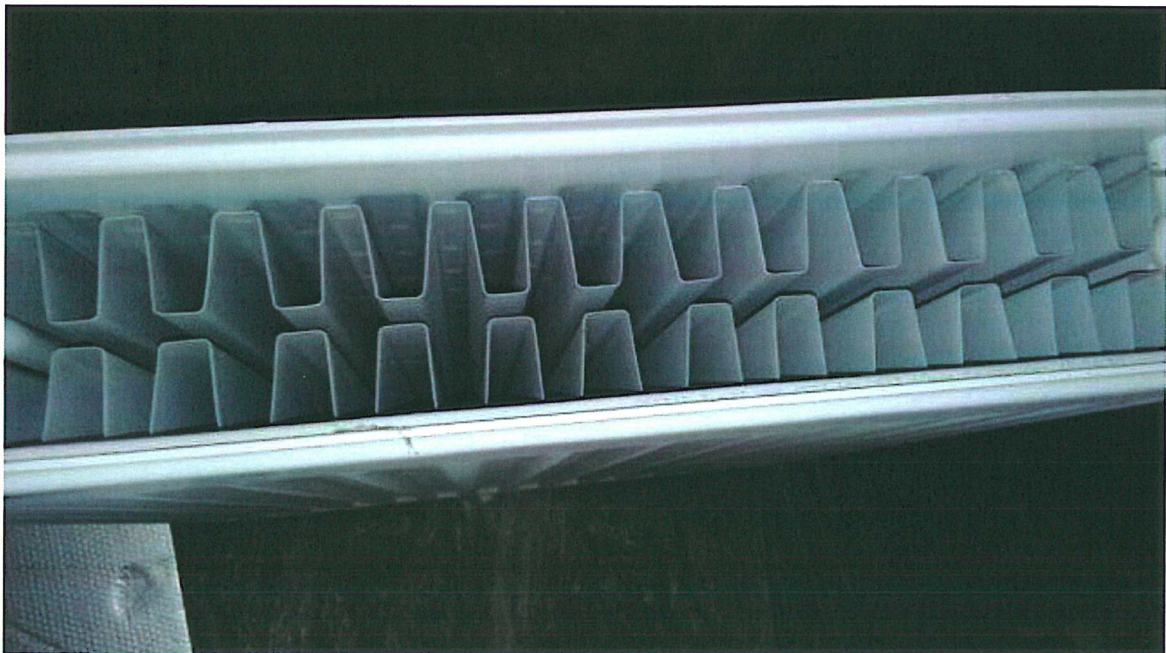
Rysunek 7. Grzejnik dwupłytowy (źródło własne)

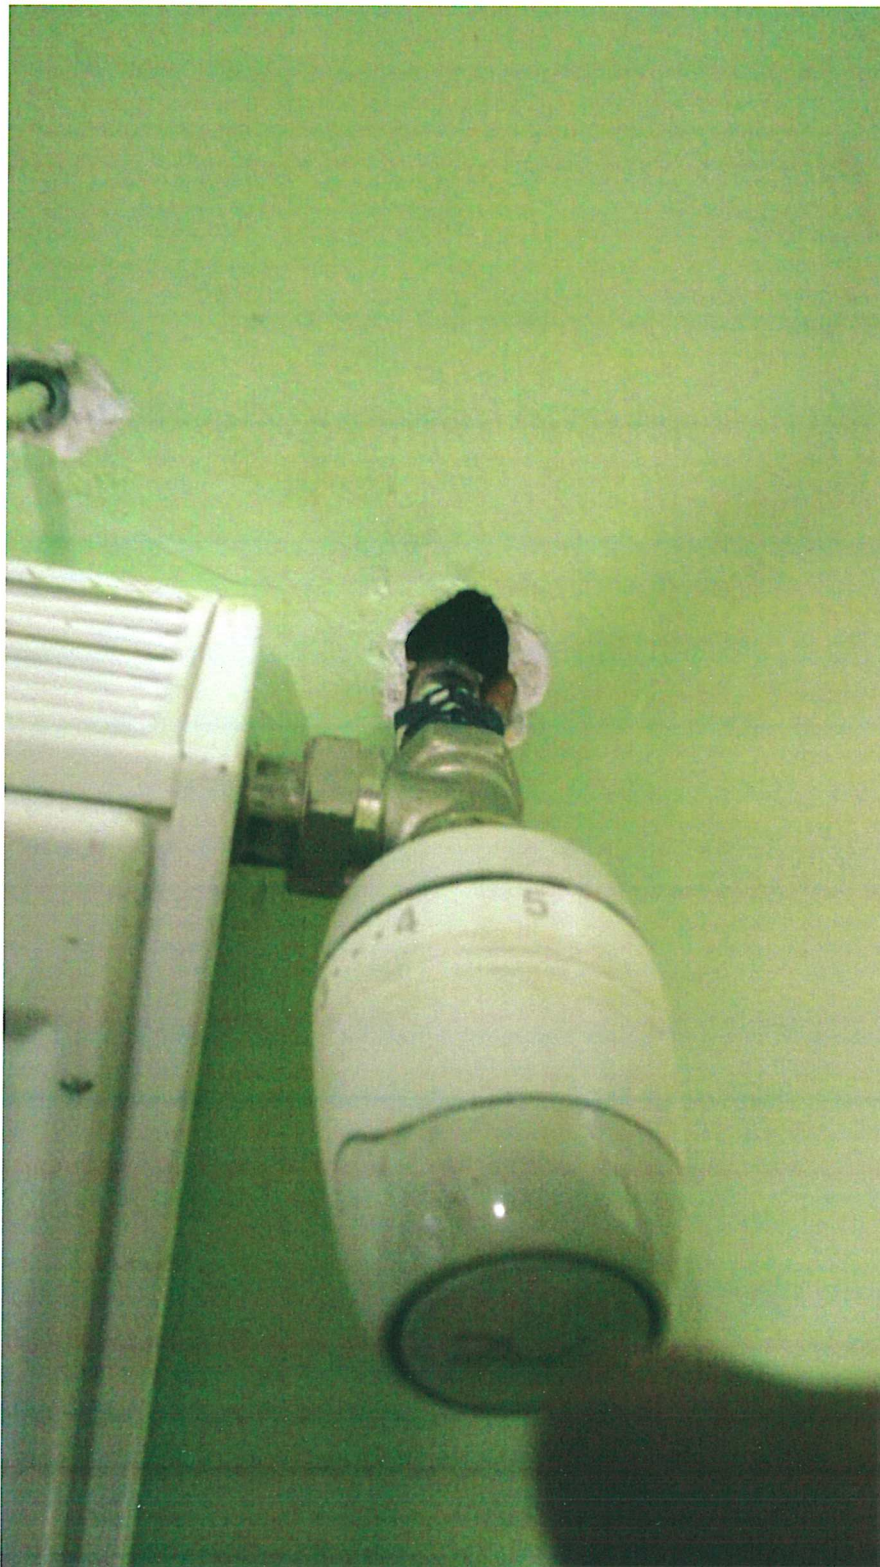
Rysunek 8. Głowica termostatyczna na grzejniku płytowym w szkole w Słuczu (źródło własne)

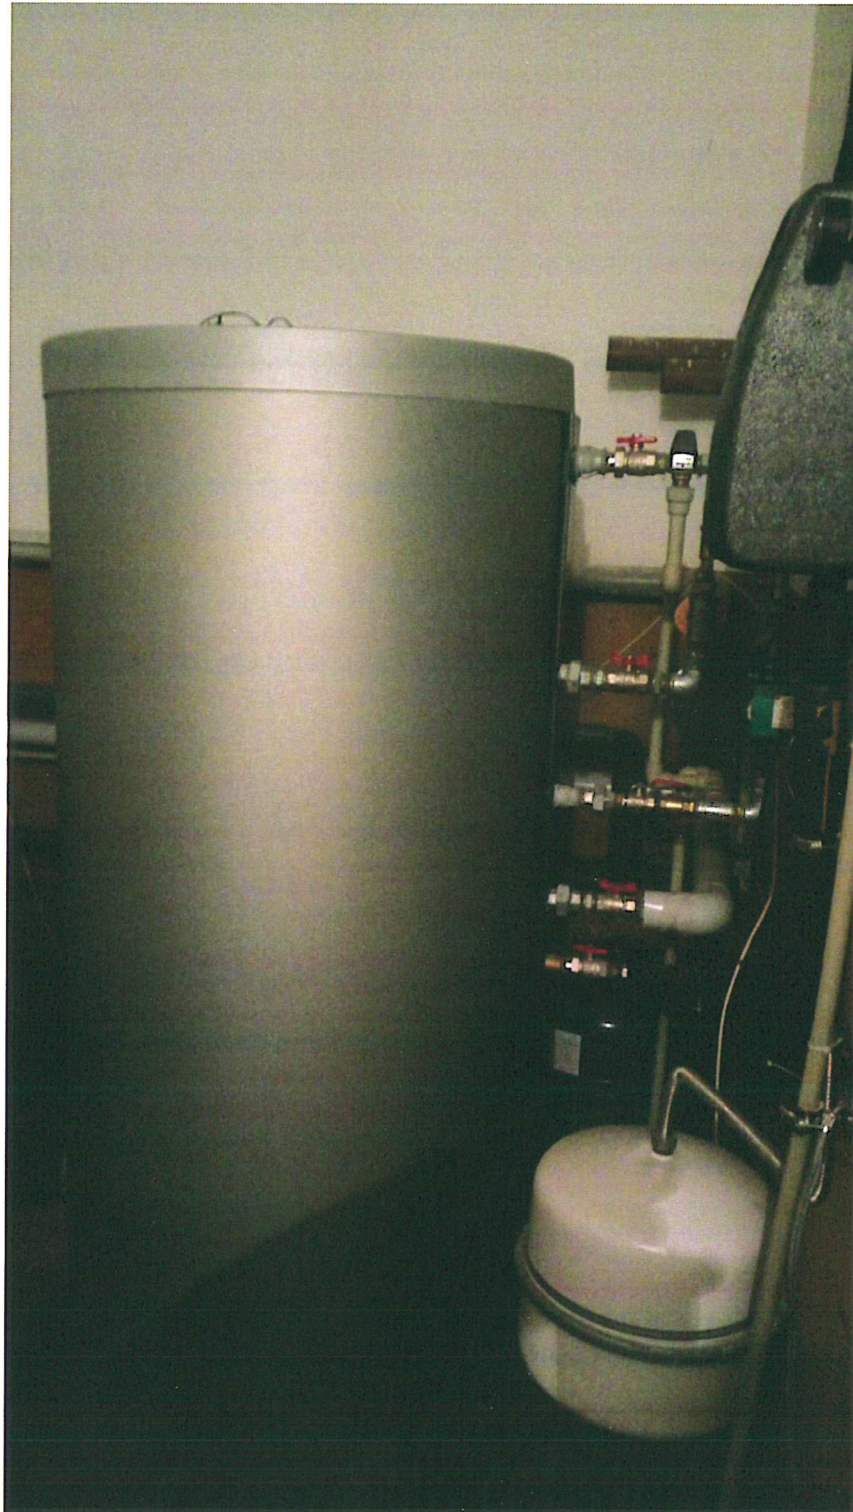
- przebudowana została również kotłownia olejowa (przygotowanie cwu).

Rysunek 9. Zbiornik na ciepłą wodę w kotłowni w szkole w Słuczu (źródło własne)

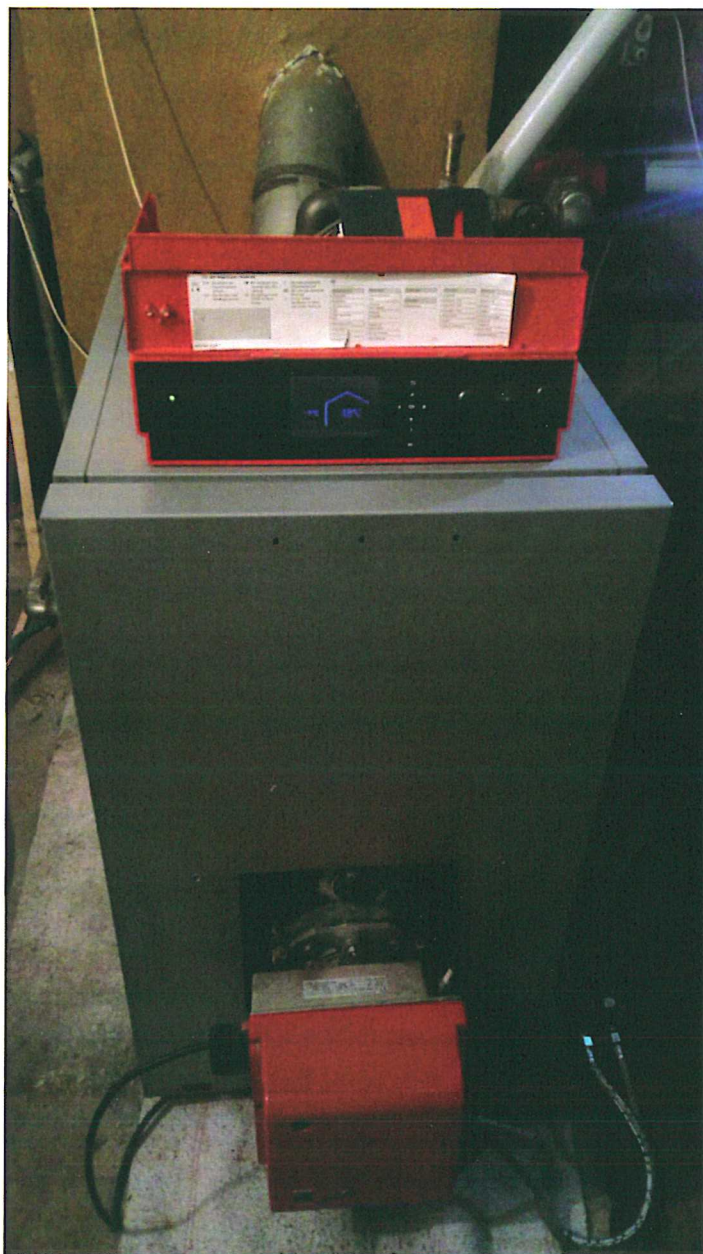
Obecnie budynek zasilany jest w czynnik grzewczy na cele ogrzewania ze zmodernizowanej lokalnej olejowej kotłowni wodnej zlokalizowanej w dobudowanej części budynku szkoły. Zainstalowany jest w niej kocioł kondensacyjny firmy Viessmann z palnikiem niededykowanym do tego urządzenia.

Rysunek 10. Kocioł zamontowany w kotłowni w szkole w Słuczu (źródło własne)

- poprawić wentylację kotłowni i magazynu paliwa,
- wykonać nową automatykę kotła wraz ze spięciem jej z pogodówką i sterowaniem zdalnym,
- wyciąć istniejącą instalację c.o. wraz z ostrożnym demontażem grzejników i zawiesznień,

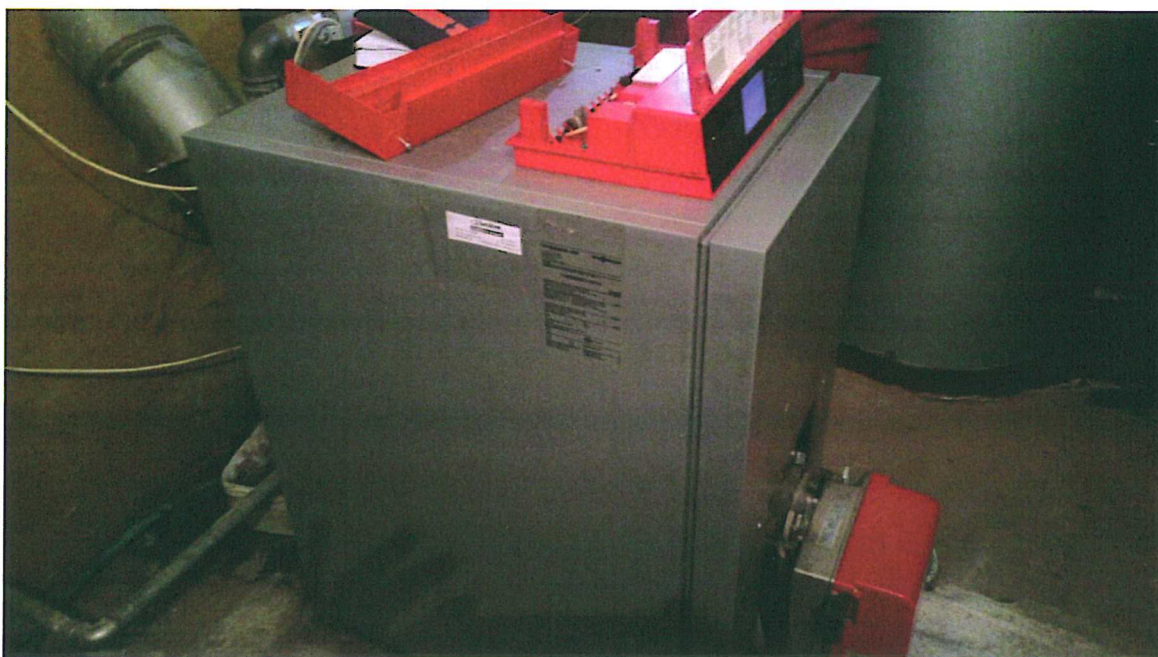
Rysunek 11. Kocioł olejowy firmy Viessmann (źródło własne)

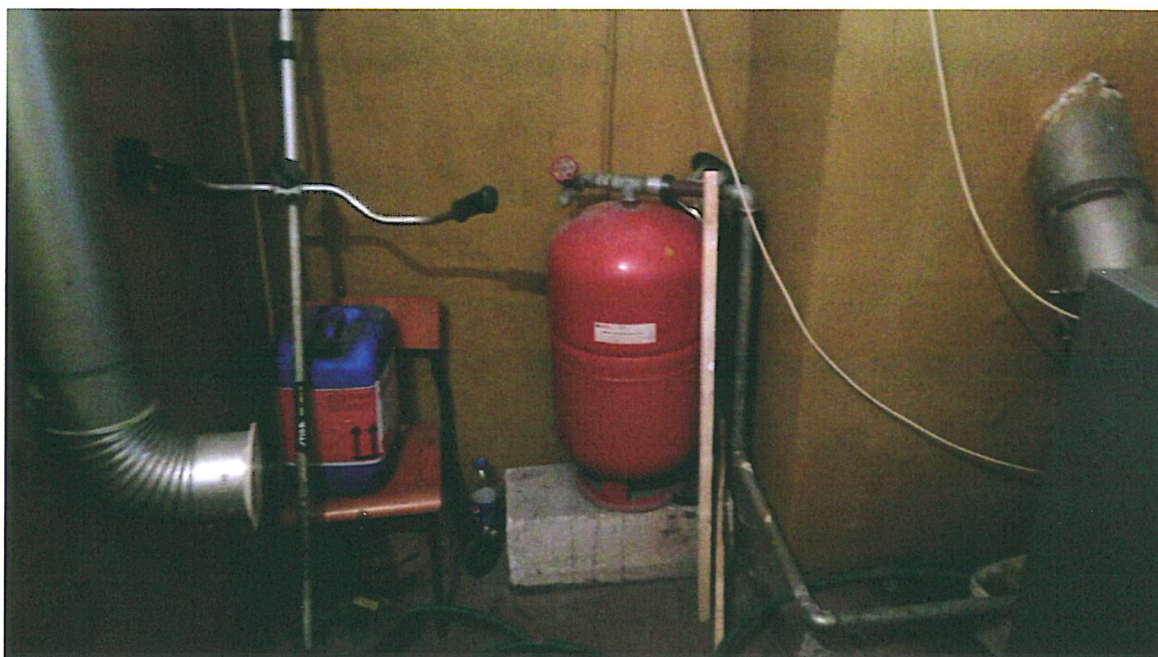
Czynnik grzewczy w kotłowni rozprowadzony jest przewodami stalowymi o średnicach zbyt małych niż wynika z zapotrzebowania budynku na ciepło. W trakcie wizji lokalnej pomieszczenia kotłowni stwierdzono również zły stan techniczny armatury i niektórych urządzeń. Ponadto część znajdujące się w niej zaworów i pompy wskazują na znaczne wyeksploatowanie i zużycie techniczne. Widoczne są ślady licznych korozji. Jest to spowodowane błędami w wykonaniu instalacji.

Ponadto, przy wstępnych oględzinach stwierdzono, że automatyka kotła nie jest „spięta” z automatyką instalacji c.o. co powoduje problemy z komunikacją kocioł-instalacja, a co za tym idzie podawane są złe parametry grzewcze na instalację. Układ regulacyjny typu pogodowego pracy instalacji c.o. w oparciu o zainstalowaną konsolę kotła nie zapewnia prawidłowej pracy instalacji w układzie pogodowym. Skutkuje to większym zużyciem paliwa a mniejszą efektywnością cieplną. Co więcej, kotłownia wymaga zmiany systemu zabezpieczenia instalacji c.o. z uwagi na źle zamontowane zawory bezpieczeństwa oraz za małe naczynia wyrównawcze. Brak jest również prawidłowego rozdziału na poszczególne części grzewcze (piony) – rozdzielacz, zawory odcinające, zwrotne, regulacyjne, kontrolno-pomiarowe itp. wraz z odpowiednim oznaczeniem.

Kotłownia posiada system wentylacji nawiewno – wywiewnej jednak wymaga ona korekty wielkości kanałów. Modernizacji wymaga również cała ścieżka paliwowa od zbiorników oleju do kotła z uwagi na nieszczelności oraz niefunkcjonalność. Kolejnym elementem, na który zwrócono uwagę jest zły stan izolacji ciepłochronnej oraz instalacji towarzyszących.

Rysunek 12. Instalacje w kotłowni w szkole w Słuczu (źródło własne)

Kotłownia, w celu jej właściwej pracy, bezpieczeństwa użytkowników i spełnienia obowiązujących przepisów powinna zostać zmodernizowana.

- wyciąć istniejącą instalację w kotłowni z pozostawieniem armatury która nadaje się do ponownego montażu (np. pompy),
- zdemontować ścieżkę paliwową,
- wykonać nową instalację z wypawaniem rozdzielaczy na poszczególne obiegi oraz poprawieniem wszystkich błędów wykonawczych wraz z doprowadzeniem nowej ścieżki paliwowej,

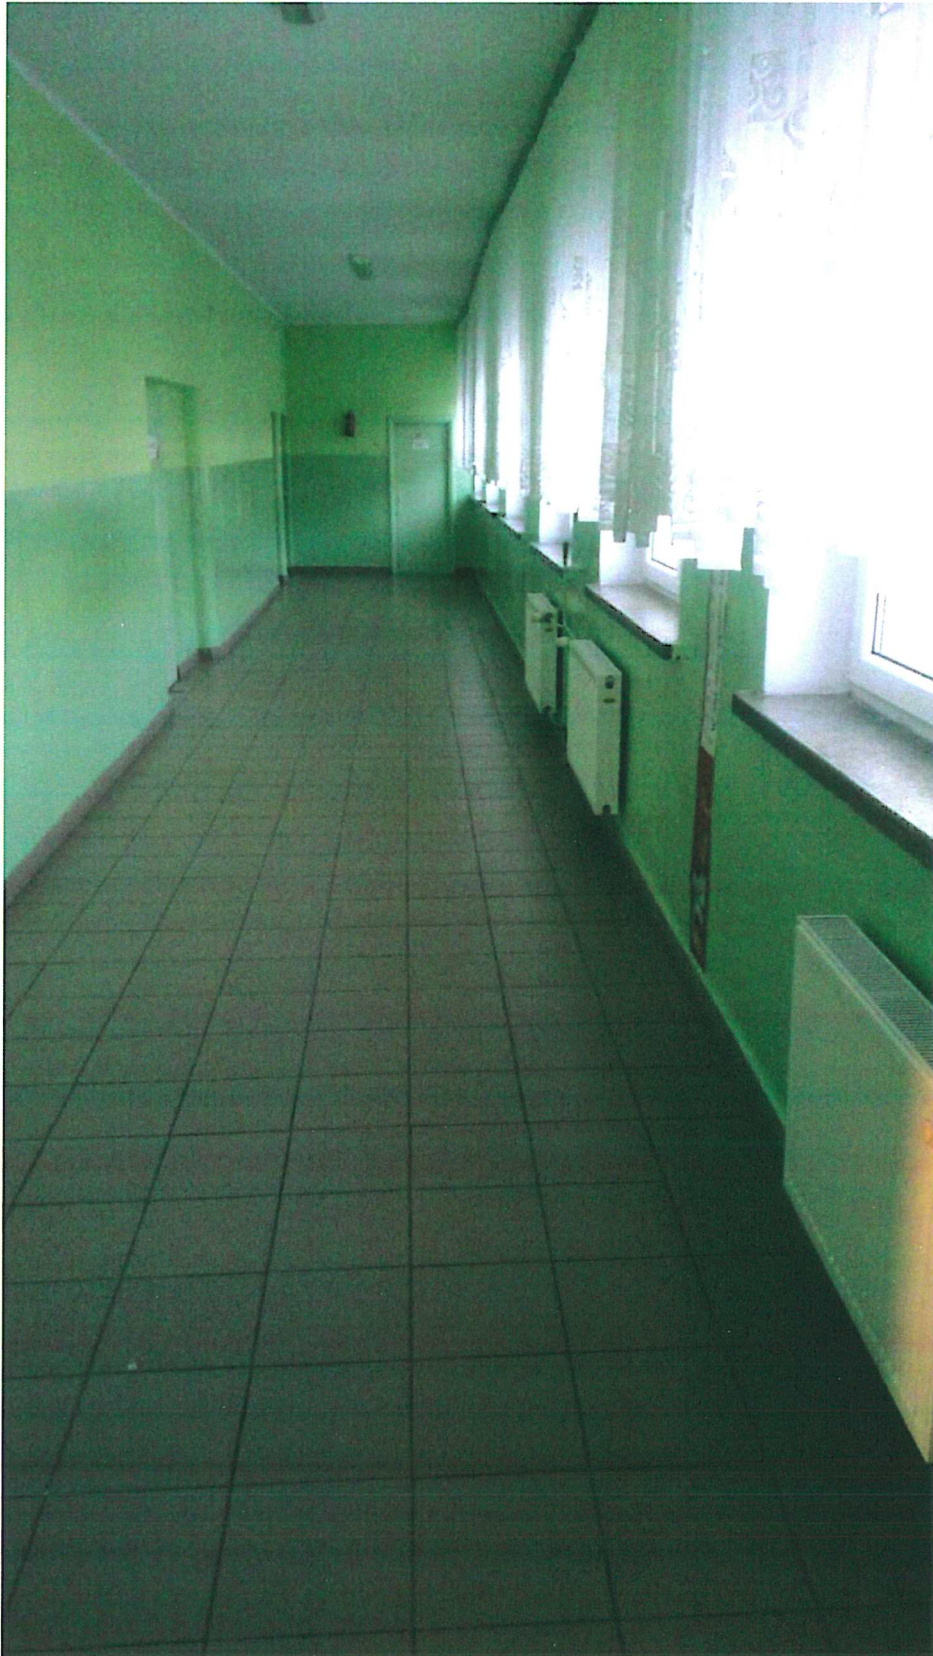
Instalacja wewnętrzna c.o. przed przystosowaniem do zasilania z kotłowni olejowej była instalacją pompową wodną z rozdziałem dolnym z naczyniem wzbiórczym otwartym. W trakcie dobudowy budynku kotłowni oraz stworzeniu nowej kotłowni olejowej instalacja została częściowo przystosowana do zasilania z kotłów olejowych poprzez zamknięcie instalacji – montaż odpowietrzników na przewodach zasilających oraz zamontowanie naczynia wzbiórczego przeponowego w kotłowni, wykonanie instalacji z rur miedzianych. Jednakże po przeprowadzeniu wizji lokalnej zauważono sporo uchybień oraz braków i niepoprawności w montażu instalacji – skąd wynikała konieczność stworzenia opracowania.

Rysunek 13. Instalacja c.o. w szkole w Słuczu (źródło własne)

Czynnik grzewczy z kotłowni doprowadzany jest rurami miedzianymi biegnącymi w części piwnicznej, kanałach technologicznych oraz pod posadzką pomieszczeń korytarzy i sal lekcyjnych. Brak jest kompensacji wydłużeń termicznych przewodów co powoduje „urywanie” rur w miejscach połączeń i tworzy uciążliwe i ciężkie w usunięciu przecieki. Ze względu na nieodpowiednie zabetonowanie rur w posadzkach oraz nieprawidłowe schowanie w bruzdach ściennych problem rozrywania i korozji rur będzie się powtarzał. Brak lub niepełna izolacja rur w posadzce czy ścianach powoduje ich korodowanie oraz dodatkowo powstawanie strat ciepła przez przenikanie przez ściany zewnętrzne i podłogę.

Ponadto średnice przewodów są źle dobrane, za duża ilość grzejników podłączona rurami o zbyt małych średnicach a w niektórych miejscach jest są przewymiarowane. Instalacja jest źle wyregulowana hydraulicznie a zład o dużej bezwładności cieplnej nieprawidłowo współpracuje z kotłownią. Na rurach stwierdzono liczne ubytki w izolacji termicznej.

W trakcie wizji oraz uzgodnień z Inwestorem i administratorem stwierdzono konieczność przełożenia rur pod stropem oraz zabudowania ich zabudową lekką typu płyta GK.

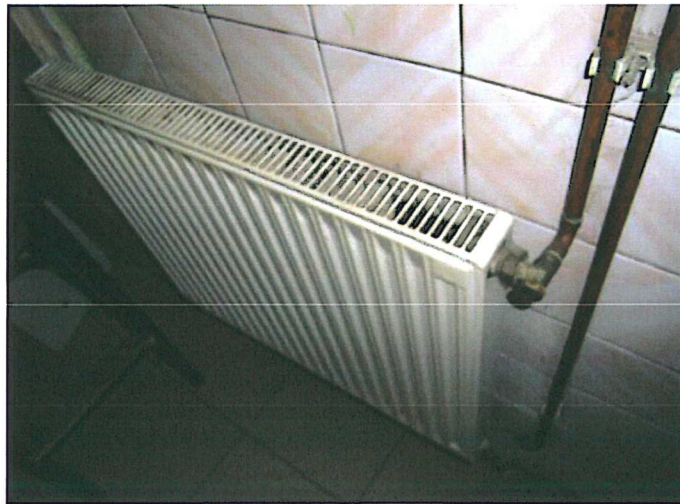
Rysunek 14. Grzejnik płytowy w pomieszczeniu w szkole w Słuczu (źródło własne)

- wykonać montaż grzejników z głowicami termostатыcznymi wraz z uzupełnieniem brakującej ilości wg. obliczeń projektowych. Przy każdym grzejniku na przewodzie powrotu zamontować zawór odcinający kulowy umożliwiający wymianę grzejnika bez konieczności spuszczenia wody z całego pionu czy leżaka,

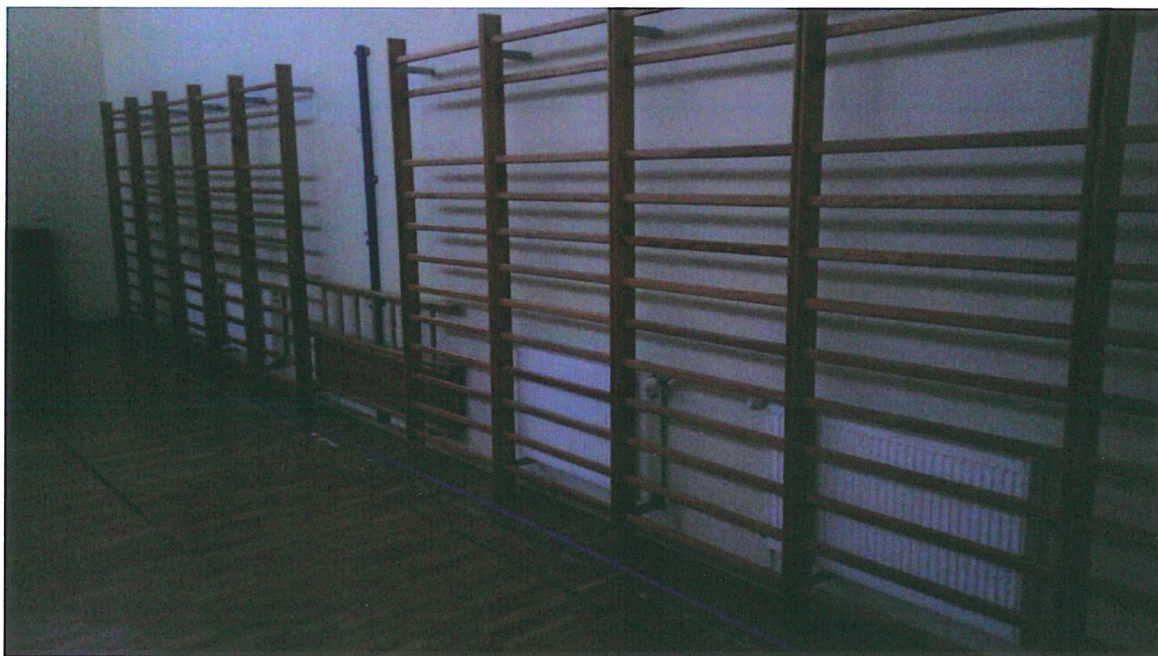
W salach lekcyjnych i w sali gimnastycznej stwierdzono odczuwalny brak komfortu cieplnego z uwagi na zbyt małą powierzchnię grzewczą – mała ilość grzejników. W celu poprawy warunków wykonano obliczenia na podstawie, których należy w pierwszej kolejności zmodernizować instalację c.o.

Rysunek 15. Sali gimnastyczna w szkole w Słuczu (źródło własne)

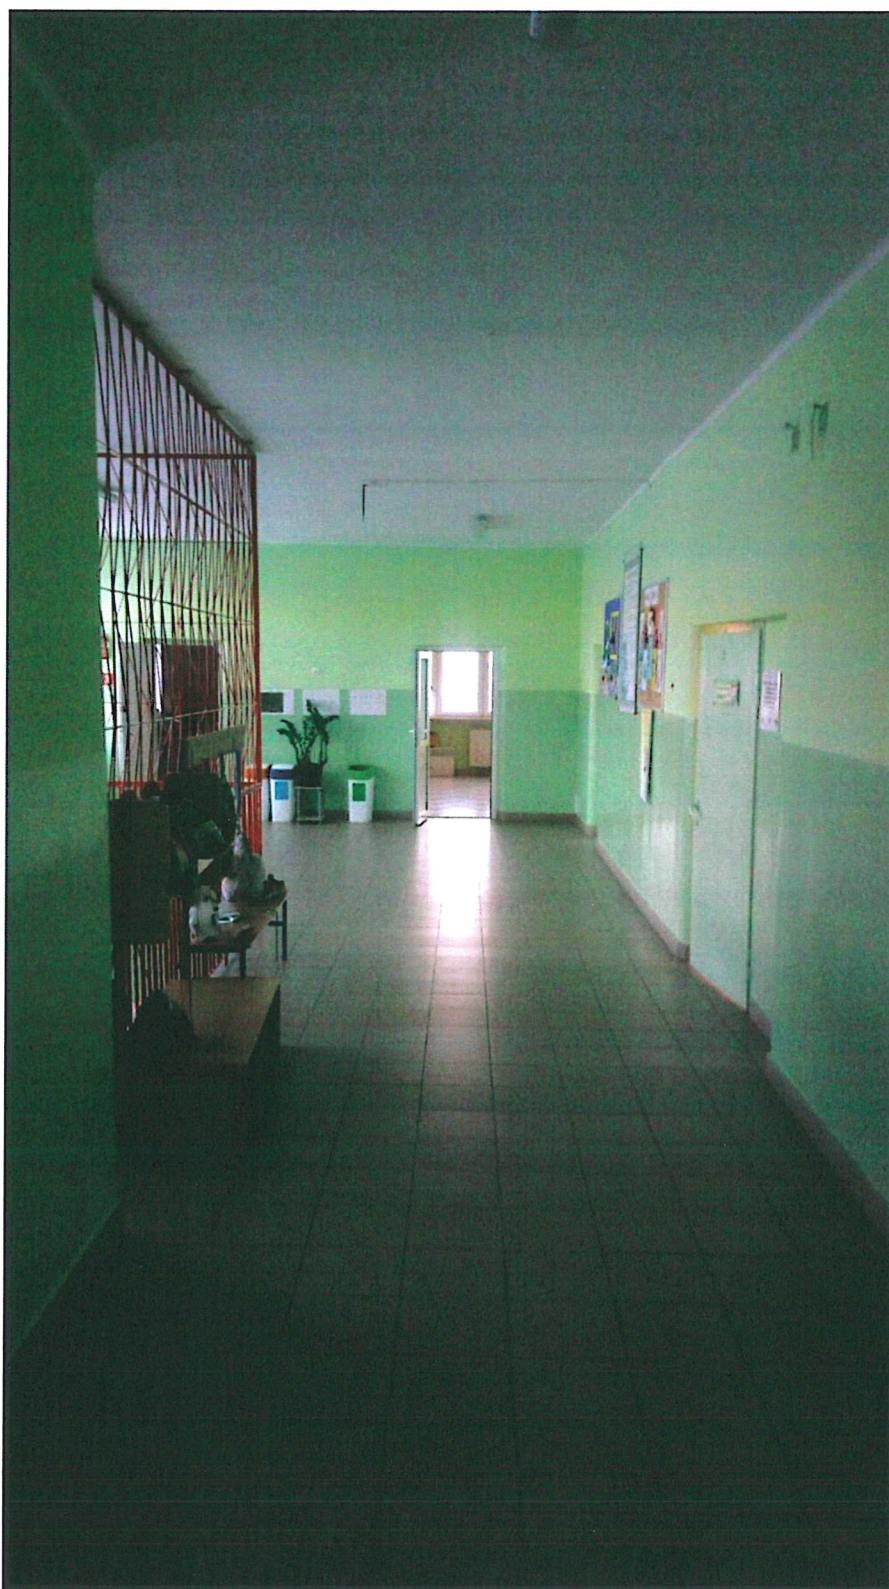
*Rysunek 17. Sufit nad korytarzem na pierwszym piętrze w szkole w Słuczu - miejsce prowadzenia nowych instalacji c.o.
(źródło własne)*

Opisane rozwiązania będą zastosowane "doraźnie". Pomimo tych modernizacji instalacja grzewcza w budynku wymaga remontu. Należy wymienić leżaki oraz przewody przesyłowe centralnego ogrzewania na większe i przy okazji zmienić ich położenie (wyjście spod posadzki na podwieszenie pod sufitem). Ponadto zamontowany kocioł ma za małą moc grzewczą niezbędną do prawidłowego działania układu centralnego ogrzewania wraz z przygotowaniem ciepłej wody i jest mocno wyeksploatowany, na to też należy zwrócić uwagę przy modernizacji instalacji grzewczej.

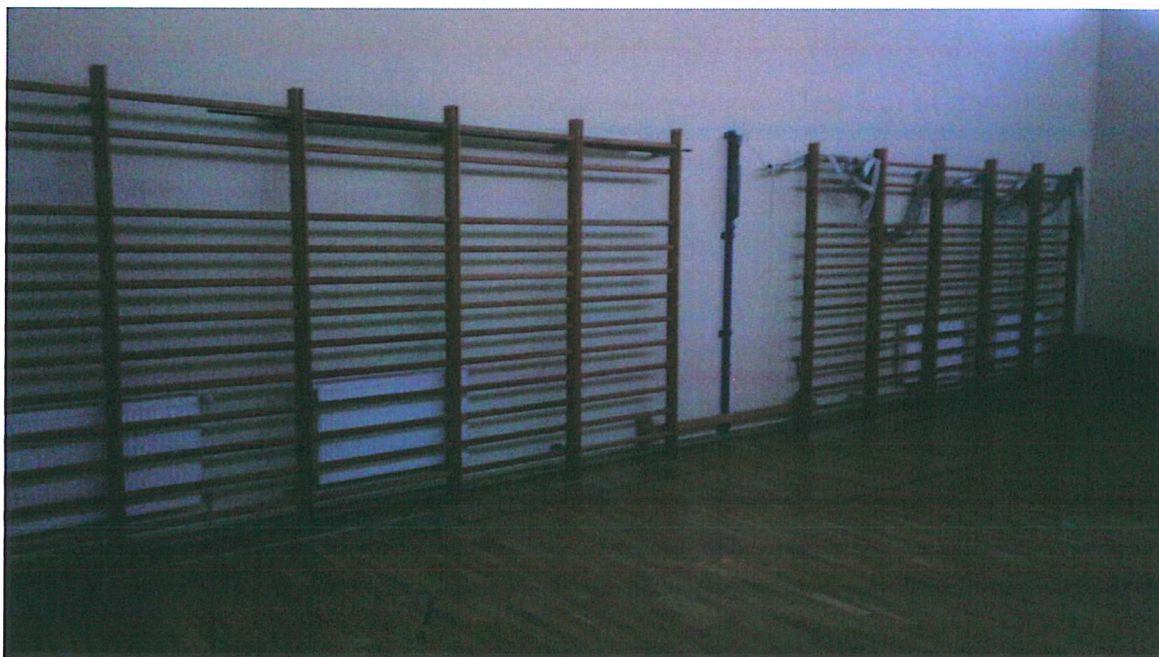
Nawiązując do obliczeń oraz informacji od pracowników Szkoły ustalono, że praktycznie w każdej klasie brakuje przynajmniej jednego grzejnika. Instalacja grzewcza która jest wykonana w tej chwili, nie spełnia wymogów komfortu cieplnego, ponadto wykonanie kotłowni olejowej tj. niekompletna instalacja, za małe średnice rur, niesięta automatyka oraz błędy wykonawcze negatywnie wpływają na działanie całego układu. W celu poprawnego działania instalacji te wady powinny zostać usunięte.

Rysunek 18. Sala gimnastyczna w szkole w Sluzcu – mała ilość grzejników (źródło własne)

Z uwagi na okres wykonania wizji lokalnej oraz niniejszej opinii technicznej – zima 2019 – a co za tym idzie potrzebę ogrzewania budynku, zadanie modernizacji całej instalacji c.o. jest utrudnione. Dlatego, doraźnie, dopuszcza się wykonanie jedynie korekty powierzchni grzewczej poprzez zwiększenie ilości grzejników w poszczególnych klasach wg. wykonanych obliczeń oraz regulację sterowania kotła. Proszę jednak wziąć pod uwagę, że to jedynie rozwiąże sprawę tymczasowo i pozwoli na okresowe odczucie komfortu cieplnego przez użytkowników. Do prawidłowego i długookresowego działania całego układu centralnego ogrzewania zalecane jest wykonanie jego kompleksowej modernizacji.
